# 生产建设项目水土保持方案报告表

项 目 名 称： 福建医科大学旗山校区 22 号 23 号学生公寓楼项目

福建医科大学旗山校区 22 号 23 号学生公寓楼项目水土保持方案报告表

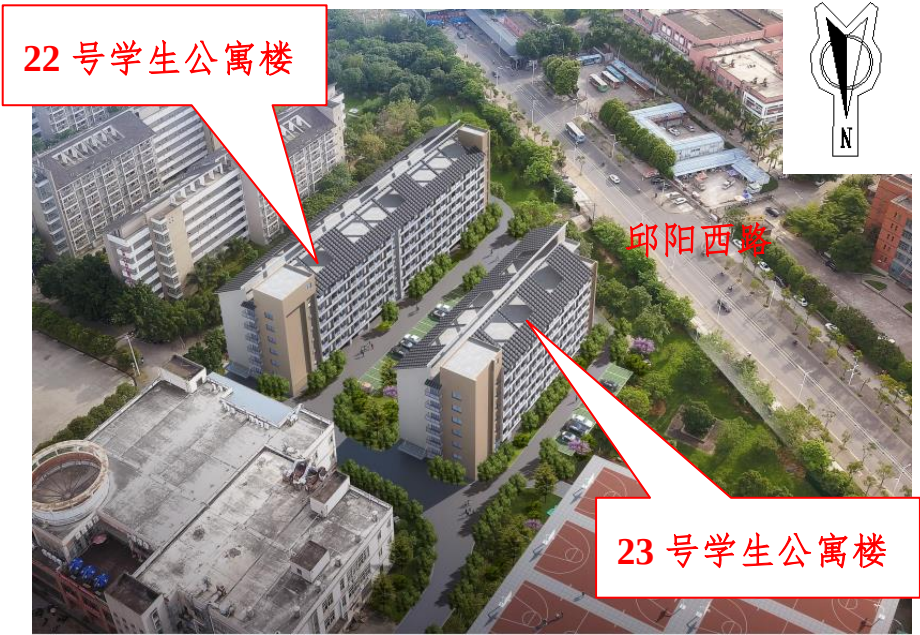
图 2.1-1 项目区鸟瞰图

本项目位于福建医科大学内旗山校区生活区范围内，整个校区不动产权证总面积为 703659.4m<sup>2</sup>，详见附件 4，场地原为预留地，部分为杂草，部分为水泥硬化地（球场），场地较为平坦开阔，本项目用地面积为 10705.15m<sup>2</sup>，总建筑面积为 21022.99 m<sup>2</sup>，建设两栋 7 层学生公寓（共 384 套宿舍，可纳 1277 人），分别为 22 号、23 号学生公寓楼，及绿化、道路、配套设施等。两栋公寓楼分布在邱阳西路东侧，交通便利。详见下图。

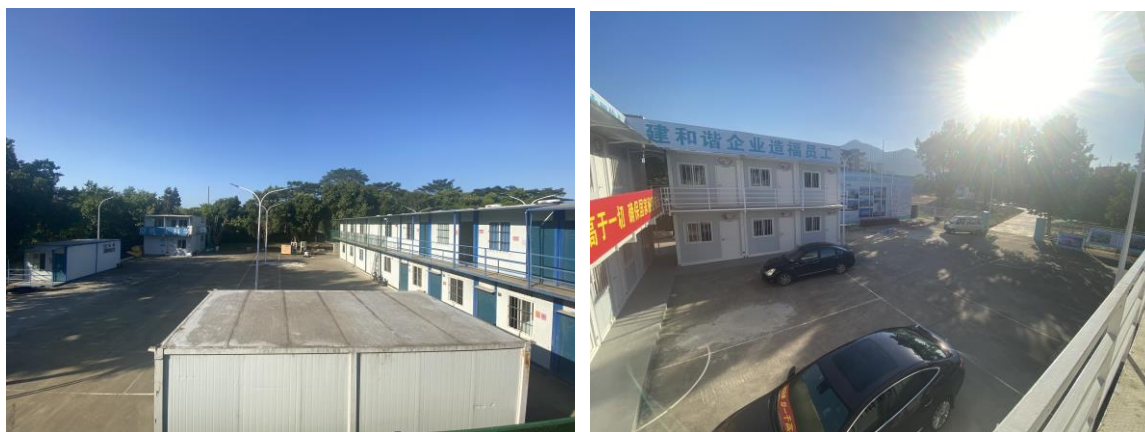
图 2.2-1 施工生产生活区现场照片（原为球场）

项目施工过程中，已在场地北侧现状篮球场布设 1 处施工生产生活区，作为施工人员办公、生活场所及材料的临时堆放，占地面积约  $0.30\text{hm}^2$ ，施工板房为 2 层，地面基本为水泥硬化地面。已在福建医科大学国际（海外）教育学院建设项目的空地处设置一处临时堆土场，占地面积约  $0.15\text{hm}^2$ ，用于堆放后期回填土方。

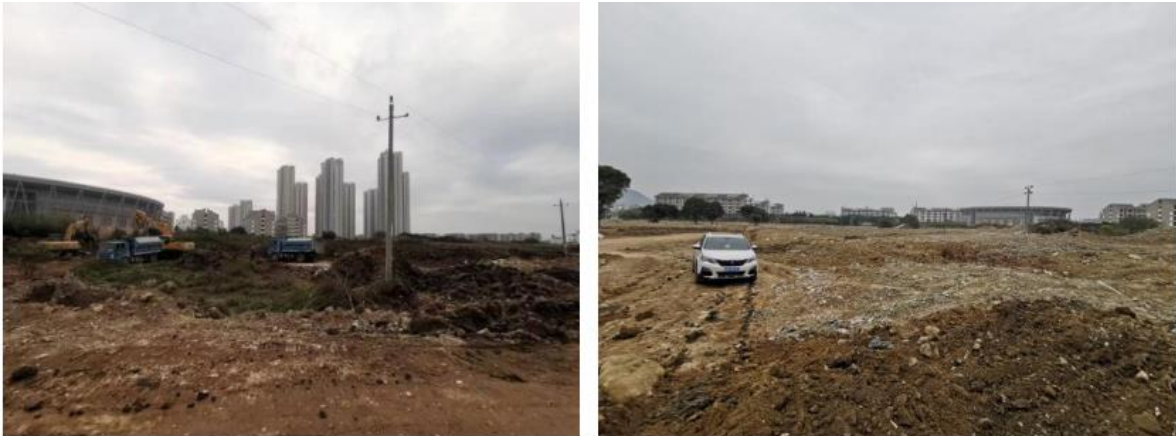
图 2.2-2 临时堆土场现场照片

根据现场踏勘及施工单位提供的资料，本项目已在红线外东南侧布设临时堆土场 1 处，目前尚未布设水保措施，本方案予以补充设计。

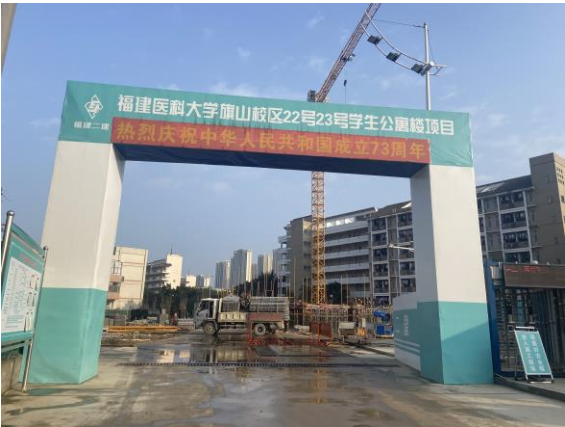
项目西侧施工出入口（洗车池）

（1）洗车台（已实施）：项目施工过程中，在场地的西侧主要出入口处设置 1 个洗车台，主要用于清洗项目区内车辆的泥土。

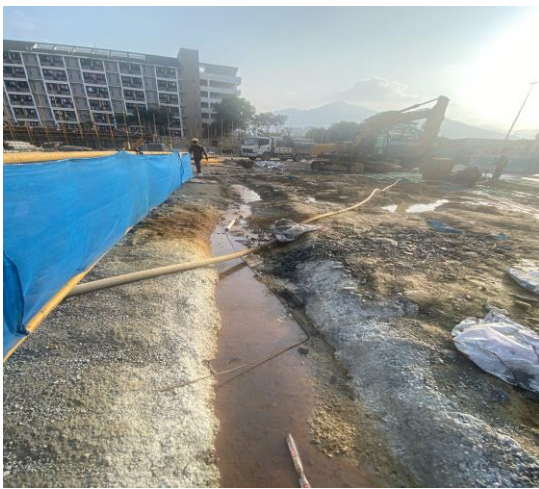
23 号公寓楼（北侧排水沟）

（2）场区临时排水沟（已实施）：根据施工单位提供的资料，施工过程中，已在 23 号公寓楼的北侧、西侧布设排水沟，长 106m，采用水泥砂浆抹面结构，坡比 1:0.5，尺寸为  $0.4\times 0.2\text{m}$ ，出口接入西侧市政道路管网。

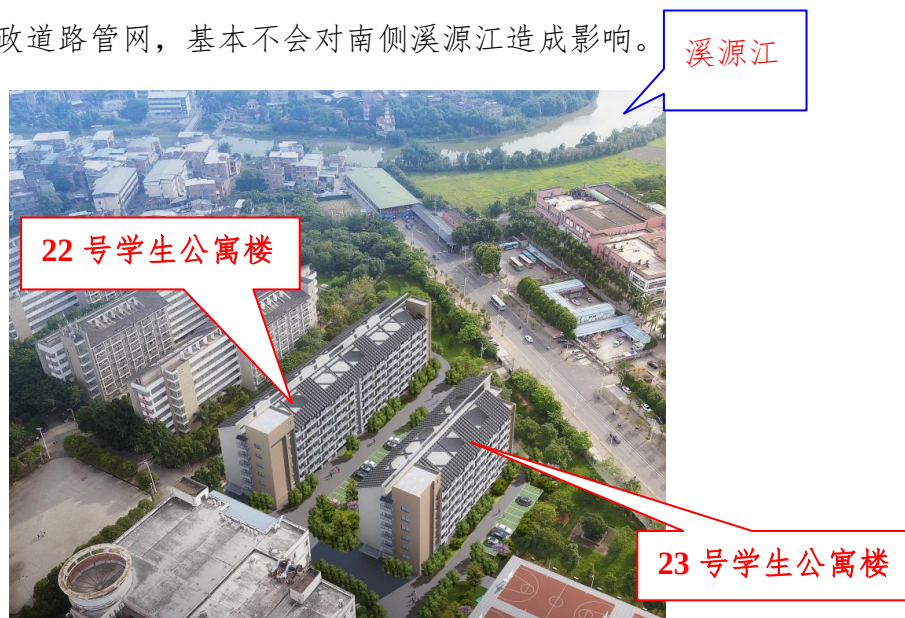
图 2.7-1 项目区与溪源江位置图

项目区南侧距离场地约 300m 为溪源江，详见图 2.7-1。本项目雨、污水均接入校区总管后排入市政道路管网，基本不会对南侧溪源江造成影响。

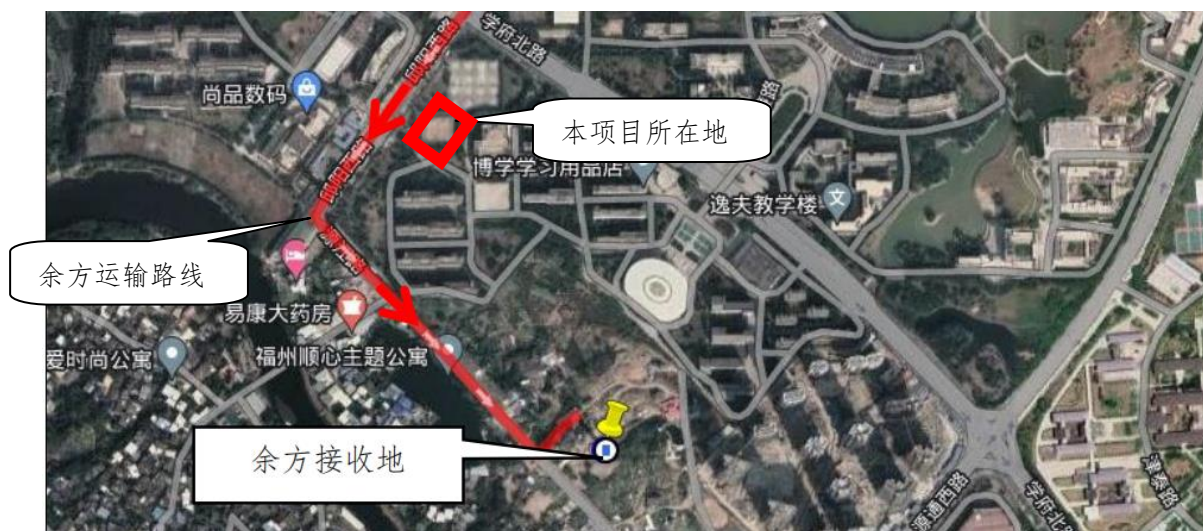
图 3.2-1 项目余方外运路线示意图

本项目余方 0.30 万  $\text{m}^3$ ，运往福建医科大学生活区国际（海外）教育学院项目进行回填利用，根据调查，福建医科大学生活区国际（海外）教育学院项目位于本项目场地东南侧，源江路的东北侧，该项目征地面积 11.86 $\text{hm}^2$ ，建设单位同为福建医科大学，计划 2025 年后开工建设，目前为一片空地，由于该地块地势较低，建设单位正在外运土方对场地内低凹区域进行平整，两项目运距约 0.80km，建设工期不冲突，且有较大的空余场地满足土方临时堆放，经济可行。建设单位承诺，在土石方开挖、运输过程中做好水土保持防治措施，在工程施工过程中明确建设单位及施工单位的水土保持责任，做好运输过程中遮盖和车辆清洗等工作，防止沿途洒落造成水土流失，并承担相应的水土流失防治责任，详见附件 6。该项目目前尚未编报水土保持方案，建议福建医科大学尽快编报水土保持方案并上报审批，并将本项目的土石方量纳入该项目中进行统计和平衡。
